## 宇出津港・飯田港の本格復旧に向けた 工事の入札手続きを開始

#### ①宇出津港(宇出津地区)物揚場(-4.0m)(13号・14号)(災害復旧)改良外1件工事

#### ②飯田港(飯田地区)岸壁(-4.5m)(災害復旧)改良外2件工事

# 宇出津港（宇出津地区）物揚場（-4.0m）（13号）復旧概要

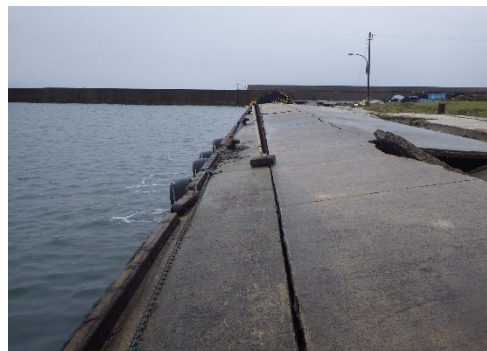
物揚場の傾斜

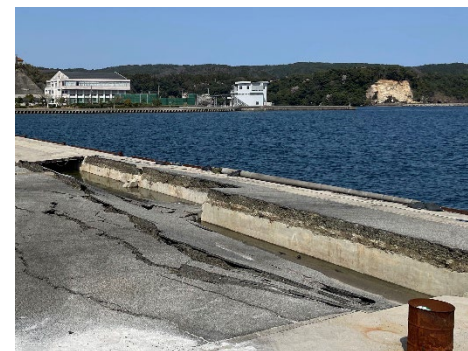
物揚場背後の沈下

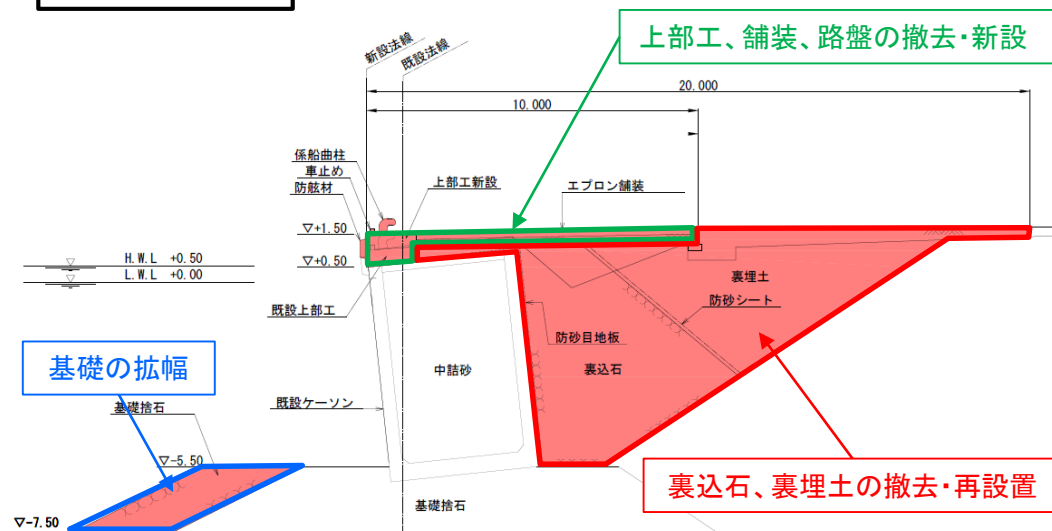
## 復旧断面

- ・物揚場(-4.0m)(13号)：撤去工、基礎工、裏込・裏埋工、舗装工など（別紙1参照）
  - ・物揚場(-4.0m)(14号)：撤去工、本体工(鋼矢板工)、裏込・裏埋工、舗装工など（別紙2参照）
- ※その他、臨港道路(藤波ふ頭線)の復旧も行います。

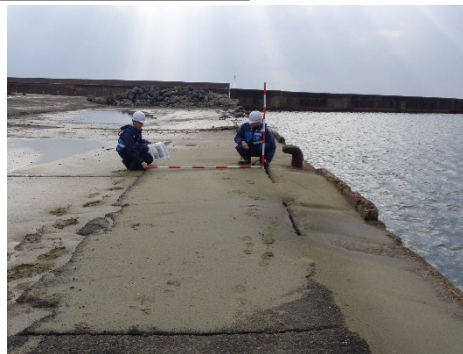
物揚場の傾斜・噴砂

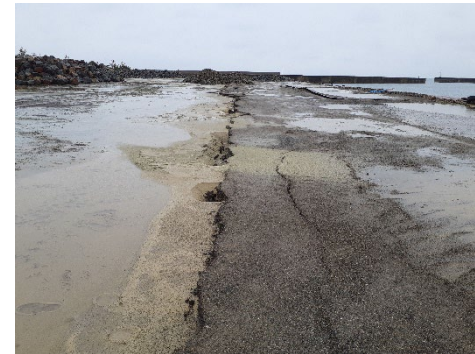
物揚場背後の沈下

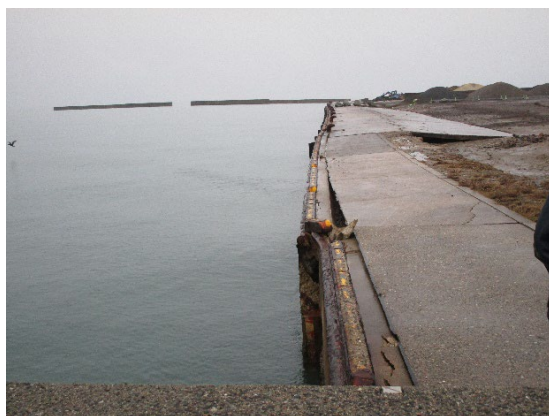
岸壁のズレ、岸壁背後の沈下

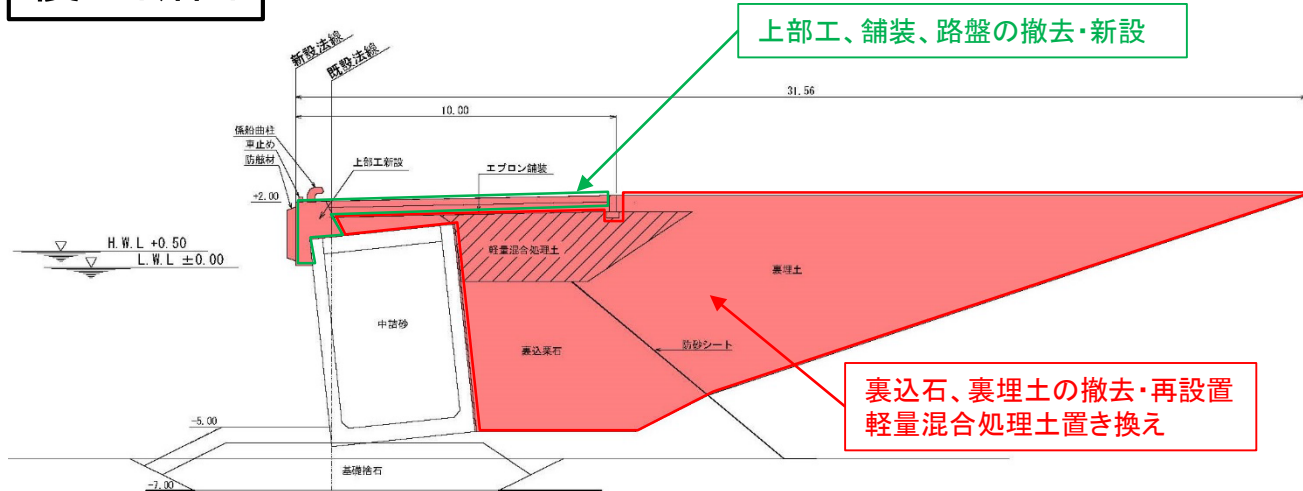
## 復旧断面

- ・(-4.5m)岸壁：撤去工、裏込・裏埋工、上部工、舗装工など（別紙3参照）
- ※その他、護岸(防波)、臨港道路(公共支線4号)の復旧も行います。
